## Was kann ich tun wenn, sich bei meiner Solardusche Blasen unter dem Lack bilden?

Anika - 2025-02-27 - [Komentarjev \(0\)](#) - [049015 Solardusche Deluxe Supreme](#)

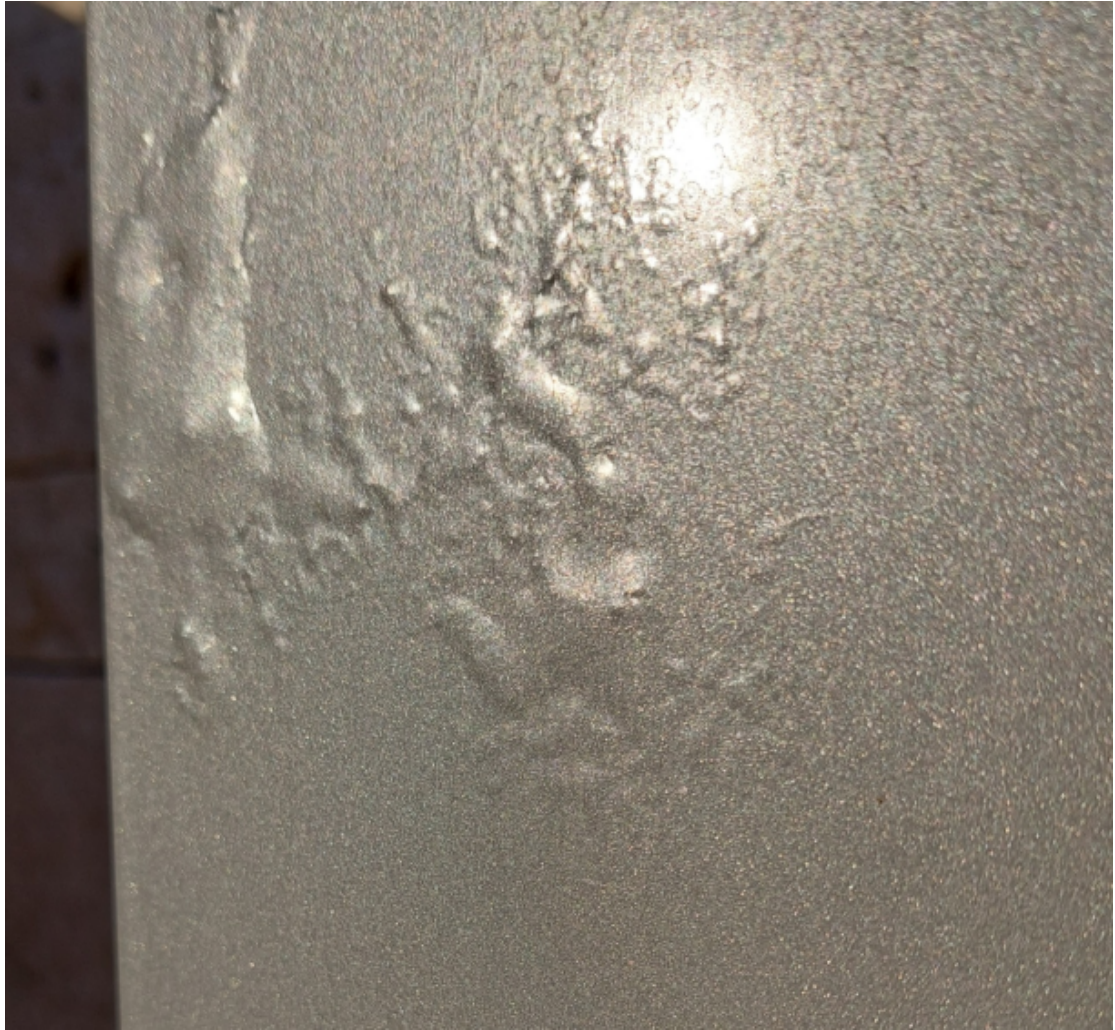
Die mögliche Ursache für die Entstehung solcher Blasen unter dem Lack Ihrer Solardusche ist höchstwahrscheinlich ein Mikroriss oder eine Aluminium-Korrosion bzw. Entstehung kleiner Risse im Aluminium. Diese werden durch die Einwirkung von Fremdmaterial verursacht und anschließend mit dem Lack verschlossen.

*Das heißt:* In den kleinen Rissen im Aluminium bildet sich durch den Eintritt von Wasser Aluminium Oxid, welches sich anschließend in Form von Blasen zeigt. Der Defekt ist nur oberflächlich und hat keinen Einfluss auf den Tank. Er korrodiert nicht durch und ist lediglich ein optischer Mangel.
